# **Diagnostic du réseau d'assainissement CCBVIR Réseau d'eaux usées**

**RV N°  
 00373  
 Séparatif  
 eaux  
 usées  
 (HY13 B0001)**

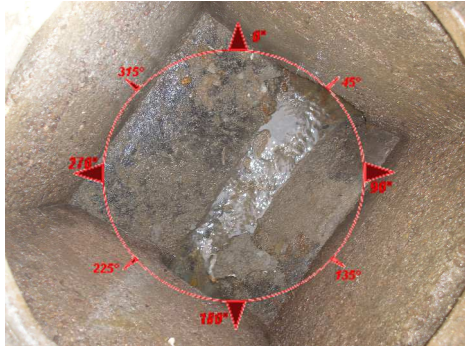
| Photo intérieure | caractéristiques des canalisations | | | | | |

| Photo intérieure | caractéristiques des canalisations | | | | | |
|---|---|---|---|---|---|---|
| | 1:Arrivée I | 220 ° | Ø200 | Fibro ciment | 0,920 m | NR m |
| | 8:Exutoire I | 43 ° | Ø200 | Fibro ciment | 0,920 m | NR m |

| Observations sur la cunette | |
|---|--|
| Obstacle dépôts | |

| Travaux proposés | |
|---|--|
| Hydrocurage | |
