# Diagnostic du réseau d'assainissement CCBVIR Réseau d'eaux usées

**RV N°  
 00375  
 Séparatif  
 eaux  
 usées  
 (HY13 B0001)**

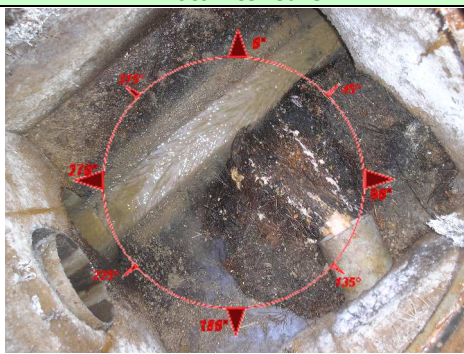
| Photo intérieure | caractéristiques des canalisations | | | | | |

| <b>Désignation</b> | Ouvrage visité | <b>Type d'ouvrage</b> | Regard de visite simple |
| <b>Altimétrie</b> | Cote tampon NGF : NR m | Profondeur : 0,700 m | Cote radier NGF : NR m |

| Photo intérieure | caractéristiques des canalisations | | | | | |
|---|---|---|---|---|---|---|
| | 1:Arrivée I | 231 ° | Ø200 | PVC | 0,700 m | NR m |
| | 2:Arrivée II.1 | 217 ° | Ø150 | PVC | 0,400 m | NR m |
| | 3:Arrivée II.2 | 142 ° | Ø100 | PVC | 0,450 m | NR m |
| | 8:Exutoire I | 54 ° | Ø200 | PVC | 0,700 m | NR m |

| Observations sur les collecteurs | |
|---|---|
| 2 | Arrivée en chute |
| 3 | Arrivée en chute |

| Observations sur la cunette | |
|---|--|
| Présence de racines | |

| Travaux proposés | |
|---|--|
| Réhabilitation ponctuelle | |
