# Diagnostic du réseau d'assainissement CCBVIR Réseau d'eaux usées

**RV N°  
00376  
Séparatif  
eaux  
usées  
(HY13 B0001)**

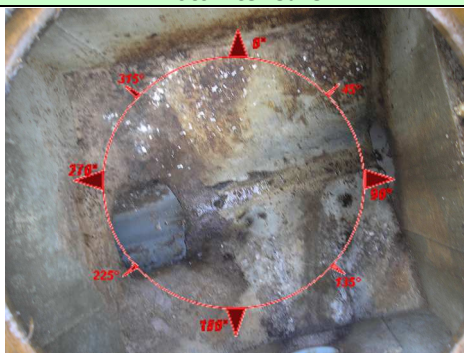
| Photo intérieure | caractéristiques des canalisations | | | | | |

| Photo intérieure | caractéristiques des canalisations | | | | | |
|---|---|---|---|---|---|---|
| | 1:Arrivée I | 220 ° | Ø200 | PVC | 0,650 m | NR m |
| | 2:Arrivée II.1 | 147 ° | Ø100 | PVC | 0,350 m | NR m |
| | 8:Exutoire I | 55 ° | Ø200 | PVC | 0,770 m | NR m |

| Observations sur les collecteurs | |
|---|---|
| 1 | Arrivée en chute |
| 2 | Arrivée en chute |
