Diagnostic du réseau d'assainissement CCBVIR Réseau d'eaux usées

**RV N°
 00377
 Séparatif
 eaux
 usées
 (HY13 B0001)**

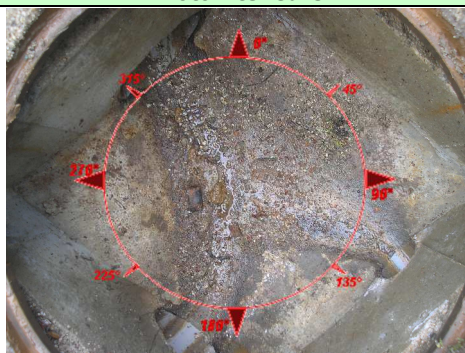
| Photo intérieure | caractéristiques des canalisations | | | | | |

| Observations sur les collecteurs | |
|---|---|
| 2 | Arrivée en chute |
