# Diagnostic du réseau d'assainissement CCBVIR Réseau d'eaux usées

**RV N°  
 00381  
 Séparatif  
 eaux  
 usées  
 (HY13 B0001)**

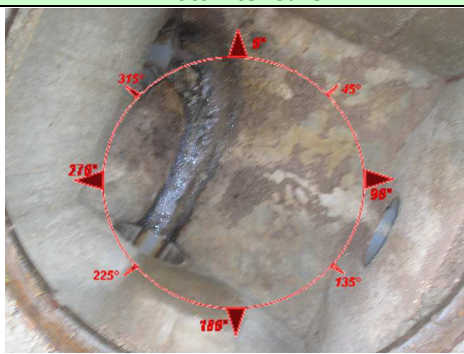
| Photo intérieure | caractéristiques des canalisations | | | | | |

| <b>Désignation</b> | Ouvrage visité | <b>Type d'ouvrage</b> | Regard de visite simple |
| <b>Altimétrie</b> | Cote tampon NGF : NR m | Profondeur : 0,850 m | Cote radier NGF : NR m |

| Photo intérieure | caractéristiques des canalisations | | | | | |
|---|---|---|---|---|---|---|
| | 1:Arrivée I | 157 ° | Ø200 | PVC | 0,750 m | NR m |
| | 2:Arrivée II.1 | 64 ° | Ø150 | PVC | 0,550 m | NR m |
| | 8:Exutoire I | 258 ° | Ø200 | PVC | 0,850 m | NR m |

| Observations sur les collecteurs | |
|---|---|
| 1 | Arrivée en chute |
| 2 | Arrivée en chute |
