# Diagnostic du réseau d'assainissement CCBVIR Réseau d'eaux usées

**RV N°  
00391  
Séparatif  
eaux  
usées  
(HY13 B0001)**

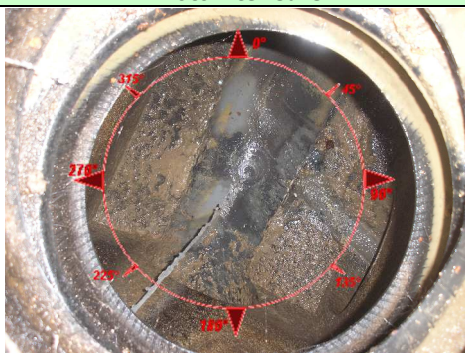
| Photo intérieure | caractéristiques des canalisations | | | | | |

| Photo intérieure | caractéristiques des canalisations | | | | | |
|---|---|---|---|---|---|---|
| | Collecteur | Angle | Géométrie | Nature | FE/TN | FE/NGF |
| | 1:Arrivée I | 113 ° | Ø400 | PVC | 1,800 m | NR m |
| | 2:Arrivée II.1 | 189 ° | Ø200 | PVC | 1,850 m | NR m |
| | 3:Arrivée II.2 | 226 ° | Ø200 | PVC | 0,500 m | NR m |
| | 8:Exutoire I | 11 ° | Ø400 | PVC | 1,850 m | NR m |

| Observations sur les collecteurs | |
|---|---|
| 3 | Arrivée en chute |
