## Diagnostic du réseau d'assainissement CCBVIR Réseau d'eaux usées

**RV N° 00393**  
**Séparatif eaux usées**  
 (HY13 B0001)

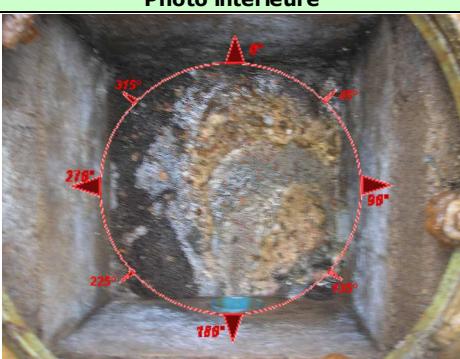
<b>Désignation</b>	Ouvrage visité	<b>Type d'ouvrage</b>	Regard de visite simple
<b>Altimétrie</b>	Cote tampon NGF : NR m	Profondeur : 0,950 m	Cote radier NGF : NR m
<b>Debit eau claire parasite (QECP)</b>	NR l/s

Photo intérieure	caractéristiques des canalisations					
	Collecteur	Angle	Géométrie	Nature	FE/TN	FE/NGF

1:Arrivée I	199 °	Ø150	PVC	0,800 m	NR m
	8:Exutoire I	111 °	Ø200	PVC	0,950 m	NR m

Observations sur les collecteurs	
1	Arrivée en chute
8	
Observations sur la cunette	
Obstacle dépots	
Observations sur le regard	
Travaux proposés	
Hydrocurage
