# Diagnostic du réseau d'assainissement CCBVIR Réseau d'eaux usées

**RV N°  
00396  
Séparatif  
eaux  
usées  
(HY13 B0001)**

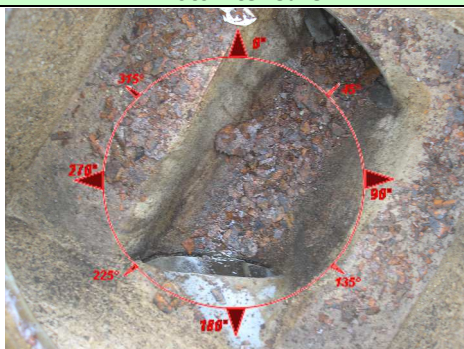
| Photo intérieure | caractéristiques des canalisations | | | | | |

| <b>Désignation</b> | Ouvrage visité | <b>Type d'ouvrage</b> | Regard de visite simple |

| <b>Altimétrie</b> | Cote tampon NGF : NR m | Profondeur : 0,660 m | Cote radier NGF : NR m |

| Photo intérieure | caractéristiques des canalisations | | | | | |
|---|---|---|---|---|---|---|
| | 1:Arrivée I | 178 ° | Ø250 | PVC | 0,660 m | NR m |
| | 8:Exutoire I | 67 ° | Ø250 | PVC | 0,660 m | NR m |
