Diagnostic du réseau d'assainissement CCBVIR Réseau d'eaux usées

**RV N°
00402
Séparatif
eaux
usées
(HY13 B0001)**

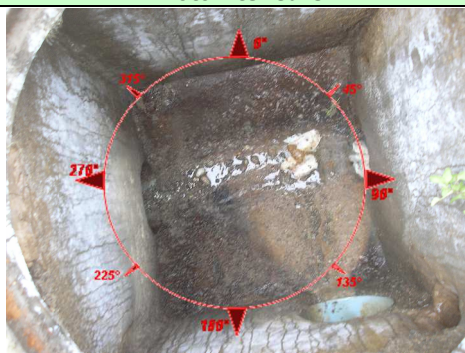
Photo intérieure	caractéristiques des canalisations					
	Collecteur	Angle	Géométrie	Nature	FE/TN	FE/NGF

1:Arrivée I	72 °	Ø200	PVC	0,940 m	NR m
	2:Arrivée II.1	168 °	Ø200	PVC	0,650 m	NR m
	3:Arrivée II.2	107 °	Ø100	PVC	0,440 m	NR m
	8:Exutoire I	254 °	Ø200	PVC	0,940 m	NR m

Observations sur les collecteurs	
1	
2	Arrivée en chute
3	Arrivée en chute
8

Observations sur la cunette	
Obstacle dépôts

Travaux proposés	
Hydrocurage
