**Diagnostic du réseau  
d'assainissement  
CCBVIR  
Réseau d'eaux usées**

**RV N°  
00410  
Séparatif  
eaux  
usées  
(HY13 B0001)**

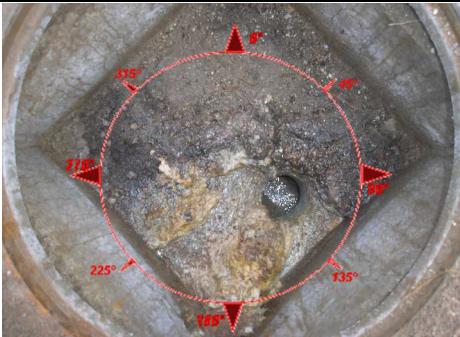
<b>Photo intérieure</b>	<b>caractéristiques des canalisations</b>					
	<b>Collecteur</b>	<b>Angle</b>	<b>Géométrie</b>	<b>Nature</b>	<b>FE/TN</b>	<b>FE/NGF</b>

1:Arrivée I	157 °	Ø200	Fibro ciment	1,000 m	NR m
	2:Arrivée II.1	244 °	Ø120	PVC	0,420 m	NR m
	8:Exutoire I	341 °	Ø200	Fibro ciment	1,000 m	NR m

<b>Observations sur les collecteurs</b>	
1	
2	Arrivée en chute
8

<b>Observations sur la cunette</b>	
Obstacle dépôts

<b>Observations sur le regard</b>	
Hydrocurage

<b>Travaux proposés</b>	
Hydrocurage
