Diagnostic du réseau d'assainissement CCBVIR Réseau d'eaux usées

**RV N°
00411
Séparatif
eaux
usées
(HY13 B0001)**

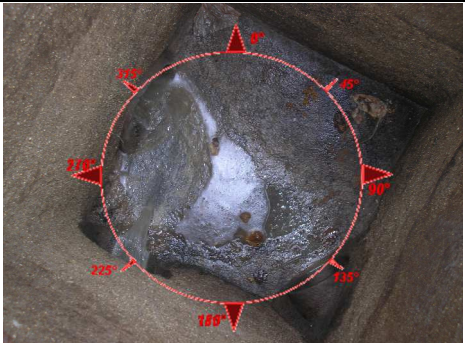
Photo intérieure	caractéristiques des canalisations

Collecteur	Angle	Géométrie	Nature	FE/TN	FE/NGF
	1:Arrivée I	216 °	Ø200	Fibro ciment	0,800 m	NR m
	2:Arrivée II.1	159 °	Ø150	Fibro ciment	0,840 m	NR m
	8:Exutoire I	334 °	Ø200	Fibro ciment	0,870 m	NR m

Observations sur les collecteurs	
1	Arrivée en chute
2	
8	
Observations sur la cunette	
Observations sur le regard	
Travaux proposés
