Diagnostic du réseau d'assainissement CCBVIR Réseau d'eaux usées

**RV N°
00412
Séparatif
eaux
usées
(HY13 B0001)**

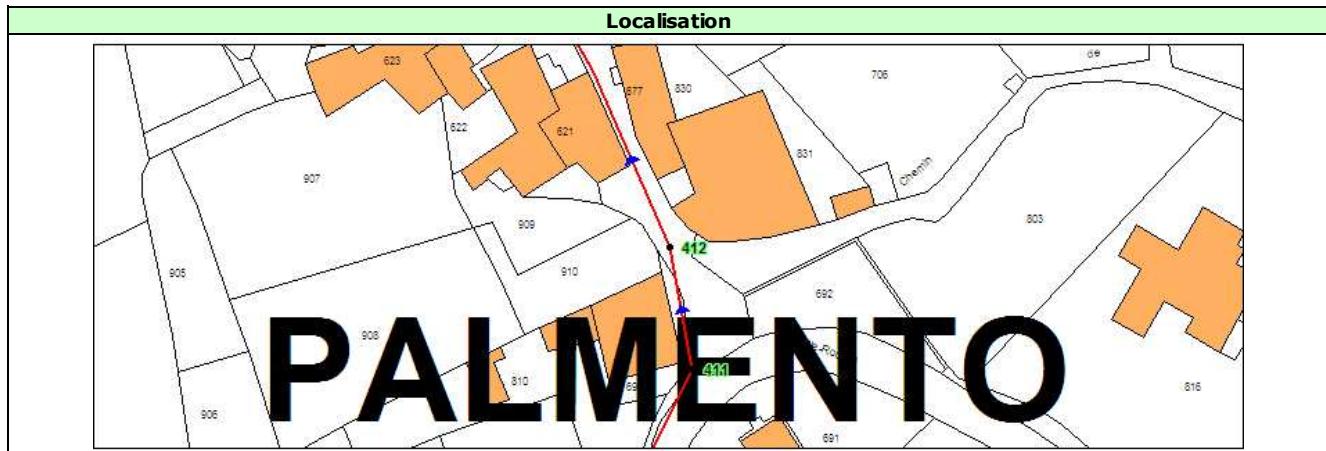
Photo intérieure	caractéristiques des canalisations					
	Collecteur	Angle	Géométrie	Nature	FE/TN	FE/NGF
	1:Arrivée I	161 °	Ø200	Fibro ciment	0,600 m	NR m
	2:Arrivée II.1	50 °	Ø80	PVC	0,350 m	NR m
	3:Arrivée II.2	78 °	Ø90	PVC	0,600 m	NR m
	8:Exutoire I	342 °	Ø200	Fibro ciment	0,700 m	NR m

Observations sur les collecteurs	
1	Arrivée en chute
2	Arrivée en chute
3	Arrivée en chute
8

Observations sur la cunette	
Obstacle dépôts	Abrasion/corrosion
Absence de cunette

Observations sur le regard	
Hydrocurrage

Travaux proposés
