## Diagnostic du réseau d'assainissement CCBVIR Réseau d'eaux usées

**RV N°  
 00420  
 Séparatif  
 eaux  
 usées  
 (HY13 B0001)**

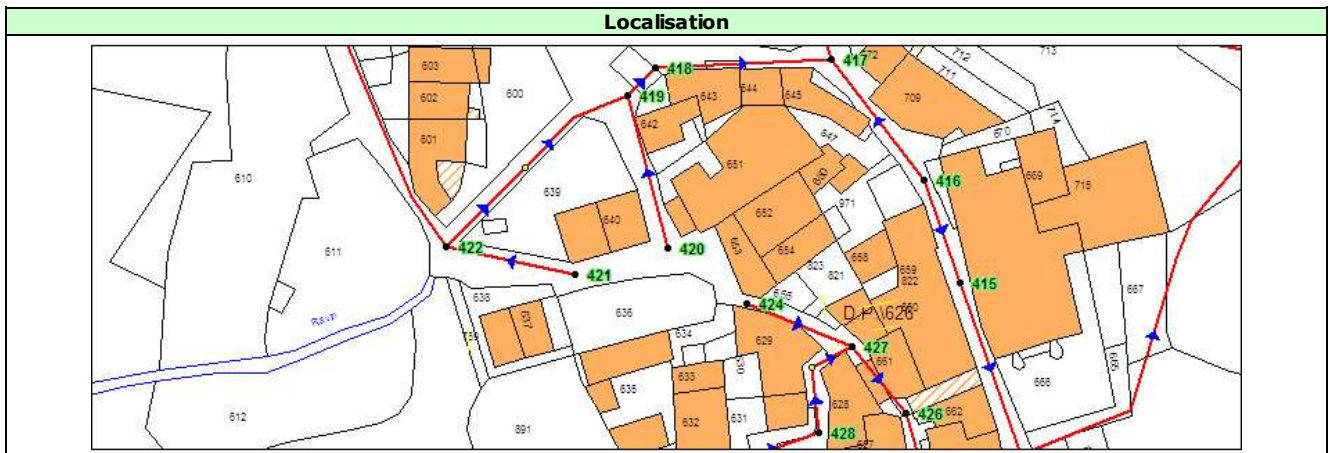
<b>Désignation</b>	Ouvrage visité	<b>Type d'ouvrage</b>	Regard de visite simple
<b>Altimétrie</b>	Cote tampon NGF : NR m	Profondeur : 0,730 m	Cote radier NGF : NR m
<b>Debit eau claire parasite (QECP)</b>	NR l/s

Photo intérieure	caractéristiques des canalisations					
	Collecteur	Angle	Géométrie	Nature	FE/TN	FE/NGF
	1:Arrivée I	255 °	Ø100	Fibro ciment	0,500 m	NR m
	2:Arrivée II.1	101 °	Ø100	Fibro ciment	0,350 m	NR m
	3:Arrivée II.2	82 °	Ø100	Fibro ciment	0,350 m	NR m
	8:Exutoire I	3 °	Ø200	Fibro ciment	0,730 m	NR m

Observations sur les collecteurs	
1	Arrivée en chute
2	Arrivée en chute
3	Arrivée en chute
8
