| Désignation | Ouvrage visité | Type d'ouvrage | Regard de visite simple |

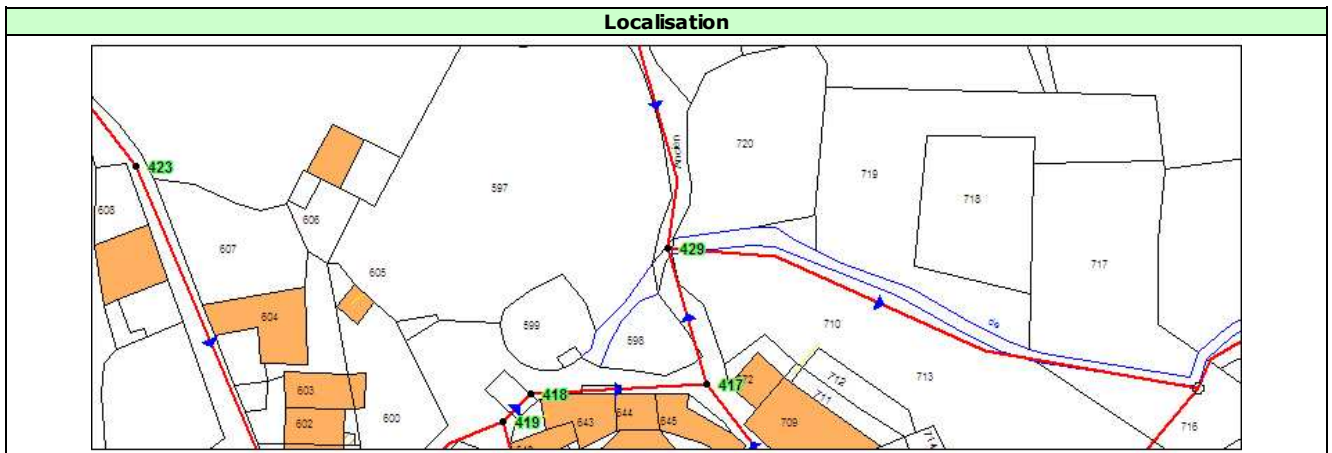
| Photo intérieure | caractéristiques des canalisations | | | | | |

| Observations sur les collecteurs | |
|---|---|
| 2 | Arrivée en chute |
| 3 | Arrivée en chute |
