# Diagnostic du réseau d'assainissement CCBVIR Réseau d'eaux usées

**RV N°  
 00432  
 Séparatif  
 eaux  
 usées  
 (HY13 B0001)**

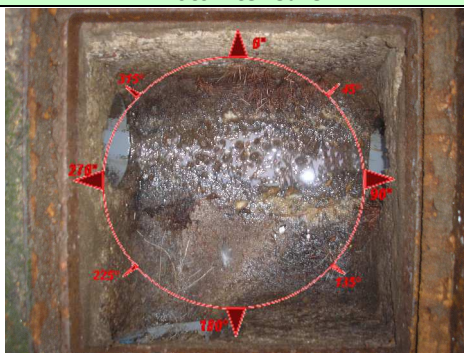
| Photo intérieure | caractéristiques des canalisations | | | | | |

| Observations sur les collecteurs | |
|---|---|
| 2 | Arrivée en chute |
| Présence de racines | |

| Observations sur les collecteurs | |
|---|---|
| Réhabilitation ponctuelle | |
