## Diagnostic du réseau d'assainissement CCBVIR Réseau d'eaux usées

**RV N°  
 00433  
 Séparatif  
 eaux  
 usées  
 (HY13 B0001)**

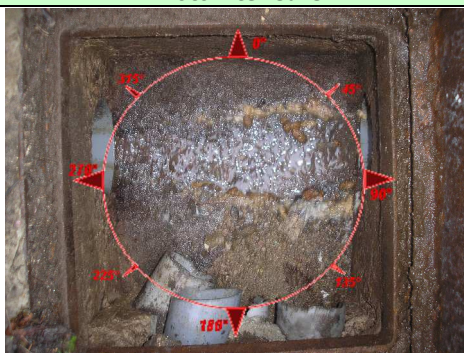
| Photo intérieure | caractéristiques des canalisations | | | | | |

| <b>Désignation</b> | Ouvrage visité | <b>Type d'ouvrage</b> | Regard de visite simple |
| <b>Altimétrie</b> | Cote tampon NGF : NR m | Profondeur : 0,320 m | Cote radier NGF : NR m |

| Photo intérieure | caractéristiques des canalisations | | | | | |
|---|---|---|---|---|---|---|
| | 1:Arrivée I | 274 ° | Ø150 | PVC | 0,320 m | NR m |
| | 2:Arrivée II.1 | 207 ° | Ø100 | PVC | 0,300 m | NR m |
| | 3:Arrivée II.2 | 183 ° | Ø100 | PVC | 0,320 m | NR m |
| | 4:Arrivée II.3 | 153 ° | Ø100 | PVC | 0,320 m | NR m |
| | 8:Exutoire I | 84 ° | Ø150 | PVC | 0,320 m | NR m |

| Observations sur la cunette | |
|---|---|
| Obstacle dépôts | Absence de cunette |

| Travaux proposés | |
|---|--|
| Hydrocurage | |
