Désignation	Ouvrage visité	Type d'ouvrage	Regard de visite simple
Altimétrie	Cote tampon NGF : NR m	Profondeur : 0,480 m	Cote radier NGF : NR m
Debit eau claire parasite (QECP)	NR l/s

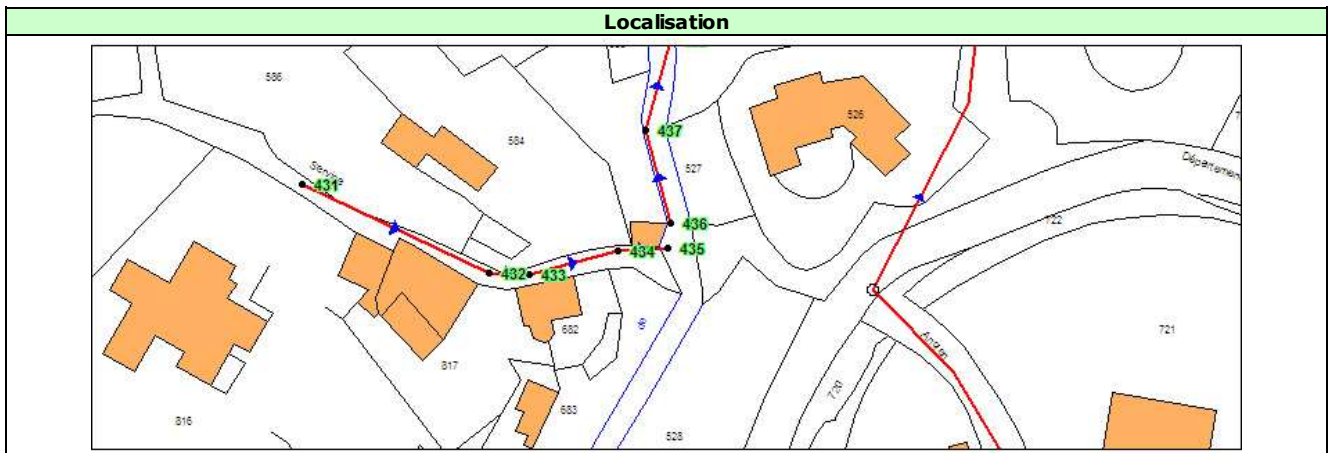
Photo intérieure	caractéristiques des canalisations					
	Collecteur	Angle	Géométrie	Nature	FE/TN	FE/NGF
	1:Arrivée I	243 °	Ø150	PVC	0,350 m	NR m
	2:Arrivée II.1	162 °	Ø100	PVC	0,330 m	NR m
	8:Exutoire I	7 °	Ø150	PVC	0,480 m	NR m

Observations sur les collecteurs	
1	Arrivée en chute
2	Arrivée en chute
8

Observations sur la cunette	
Obstacle dépôts	Absence de cunette

Travaux proposés	
Hydrocurage
