## Diagnostic du réseau d'assainissement CCBVIR Réseau d'eaux usées

**RV N°  
 00437  
 Séparatif  
 eaux  
 usées  
 (HY13 B0001)**

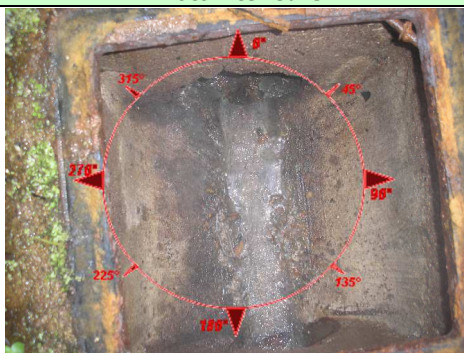
| Photo intérieure | caractéristiques des canalisations | | | | | |

| Photo intérieure | caractéristiques des canalisations | | | | | |
|---|---|---|---|---|---|---|
| | 1:Arrivée I | 173 ° | Ø200 | Fonte | 0,550 m | NR m |
| | 2:Arrivée II.1 | 201 ° | Ø100 | PVC | 0,230 m | NR m |
| | 8:Exutoire I | 352 ° | Ø200 | Fonte | 0,550 m | NR m |

| Observations sur les collecteurs | |
|---|---|
| 2 | Arrivée en chute |
