Diagnostic du réseau d'assainissement CCBVIR Réseau d'eaux usées

RV N°
00441
Séparatif
eaux
usées
(HY13 B0001)

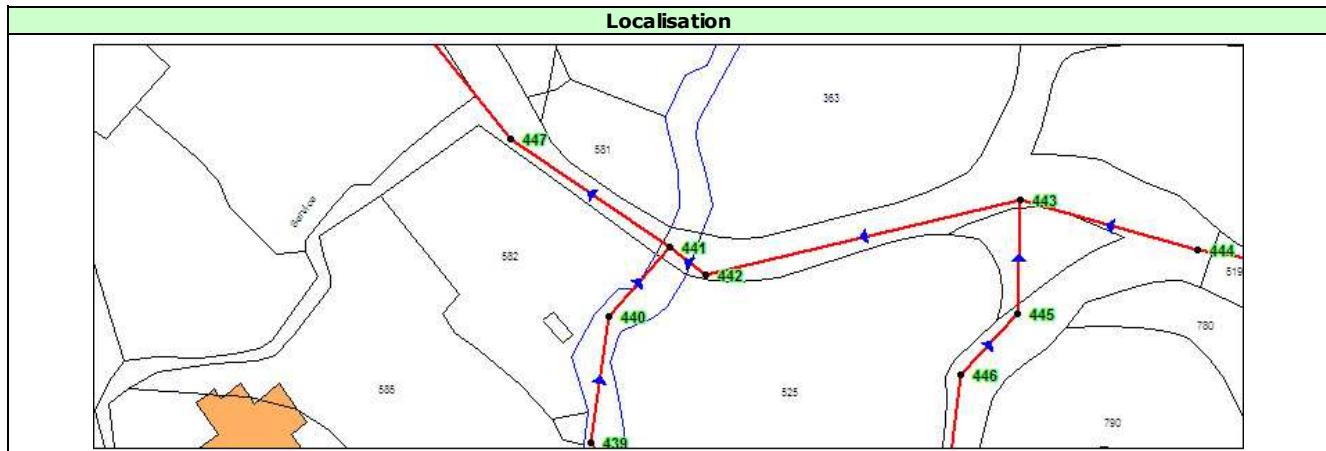
Photo intérieure	caractéristiques des canalisations					
	Collecteur	Angle	Géométrie	Nature	FE/TN	FE/NGF
	1:Arrivée I	132 °	Ø400	PVC	1,100 m	NR m
	2:Arrivée II.1	236 °	Ø200	Fonte	0,600 m	NR m
	8:Exutoire I	324 °	Ø400	PVC	1,100 m	NR m

Observations sur les collecteurs	
1	
2	Arrivée en chute
8

Observations sur la cunette	
Obstacle dépôts

Observations sur le regard	
Hydrocurage
