# Diagnostic du réseau d'assainissement CCBVIR Réseau d'eaux usées

**RV N°  
 00445  
 Séparatif  
 eaux  
 usées  
 (HY13 B0001)**

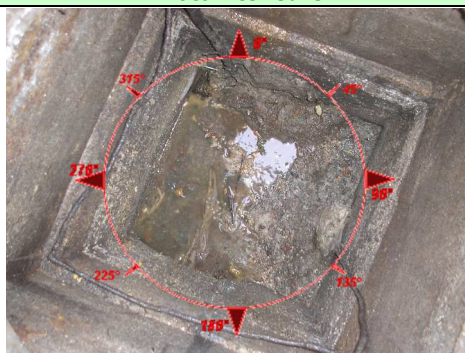
Photo intérieure	caractéristiques des canalisations					
	Collecteur	Angle	Géométrie	Nature	FE/TN	FE/NGF

<b>Désignation</b>	Ouvrage visité	<b>Type d'ouvrage</b>	Regard de visite simple
<b>Altimétrie</b>	Cote tampon NGF : NR m	Profondeur : 1,200 m	Cote radier NGF : NR m
<b>Debit eau claire parasite (QECF)</b>	NR l/s

1: Arrivée I	186 °	Ø400	PVC	1,200 m	NR m
	8: Exutoire I	1 °	Ø400	PVC	1,200 m	NR m

Observations sur les collecteurs	
1	
8

Observations sur la cunette	
Présence de racines	Obstacle dépôts

Observations sur le regard	
Obrstrué par les racines	
Traces de mise en charge

Travaux proposés	
Hydrocurage	Réhabilitation ponctuelle
