Diagnostic du réseau d'assainissement CCBVIR Réseau d'eaux usées

**RV N°
00471
Séparatif
eaux
usées
(HY13 B0001)**

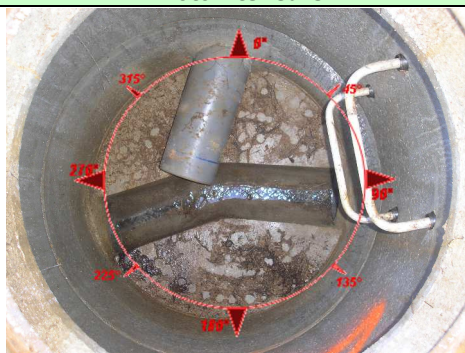
1:Arrivée I	106 °	Ø200	PVC	1,650 m	NR m
	2:Arrivée II.1	340 °	Ø200	PVC	1,400 m	NR m
	8:Exutoire I	238 °	Ø200	PVC	1,650 m	NR m

Observations sur les collecteurs	
1	
2	Arrivée en chute
8
