Diagnostic du réseau d'assainissement CCBVIR Réseau d'eaux usées

**RV N°
 00472
 Séparatif
 eaux
 usées
 (HY13 B0001)**

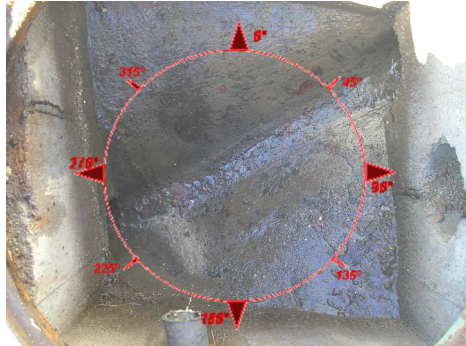
Photo intérieure	caractéristiques des canalisations					
	Collecteur	Angle	Géométrie	Nature	FE/TN	FE/NGF

1:Arrivée I	83 °	Ø150	PVC	0,680 m	NR m
	2:Arrivée II.1	116 °	Ø150	PVC	0,380 m	NR m
	3:Arrivée II.2	193 °	Ø63	PVC	0,300 m	NR m
	8:Exutoire I	259 °	Ø150	Fibro ciment	0,680 m	NR m

Observations sur les collecteurs	
1	
2	Arrivée en chute
3	Arrivée en chute
8
