## Diagnostic du réseau d'assainissement CCBVIR Réseau d'eaux usées

**RV N°  
 00474  
 Séparatif  
 eaux  
 usées  
 (HY13 B0001)**

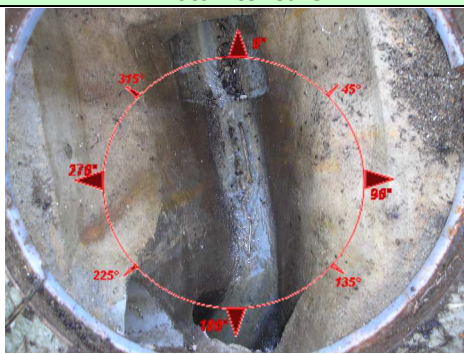
| Photo intérieure | caractéristiques des canalisations | | | | |

| <b>Désignation</b> | Ouvrage visité | <b>Type d'ouvrage</b> | Regard de visite simple |
| <b>Altimétrie</b> | Cote tampon NGF : NR m | Profondeur : 0,600 m | Cote radier NGF : NR m |

| Photo intérieure | caractéristiques des canalisations | | | | |
|---|---|---|---|---|---|
| | Collecteur | Angle | Géométrie | Nature | FE/TN<br>FE/NGF |
| | 1:Arrivée I | 191 ° | Ø200 | Fibro ciment | 0,600 m<br>NR m |
| | 2:Arrivée II.1 | 231 ° | Ø120 | PVC | 0,260 m<br>NR m |
| | 8:Exutoire I | 5 ° | Ø200 | PVC | 0,600 m<br>NR m |

| Observations sur les collecteurs | |
|---|---|
| 2 | Arrivée en chute |
