Diagnostic du réseau d'assainissement CCBVIR Réseau d'eaux usées

RV N°
00480
Séparatif
eaux
usées
(HY13 B0001)

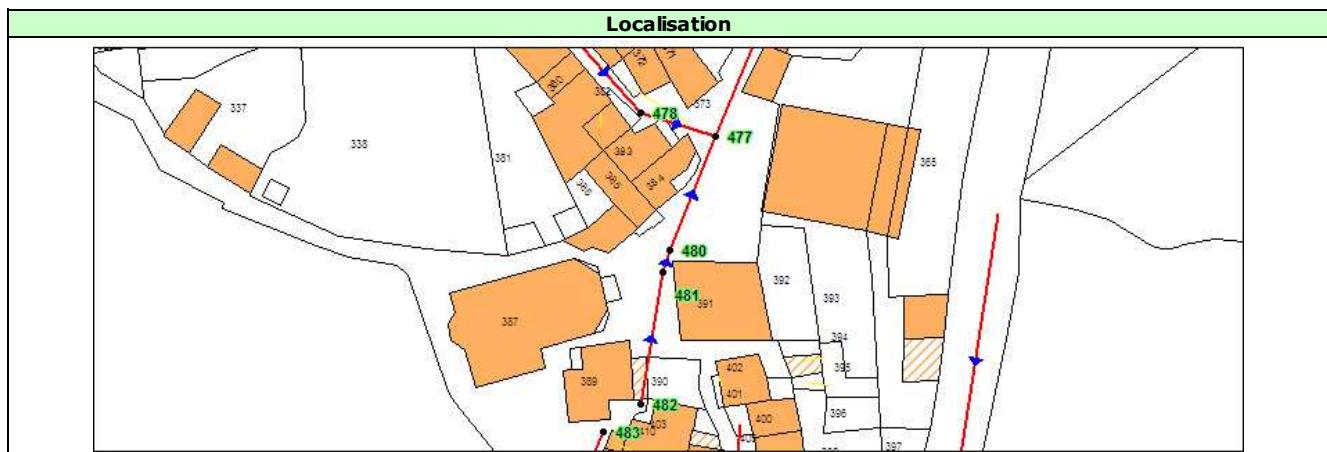
Observations sur les collecteurs	
1	
2	Arrivée en chute
3	Arrivée en chute
8

Observations sur la cunette	
Obstacle dépôts	Absence de cunette

Observations sur le regard	
Hydrocurage
