Diagnostic du réseau d'assainissement CCBVIR Réseau d'eaux usées

**RV N°
00485
Séparatif
eaux
usées
(HY13 B0001)**

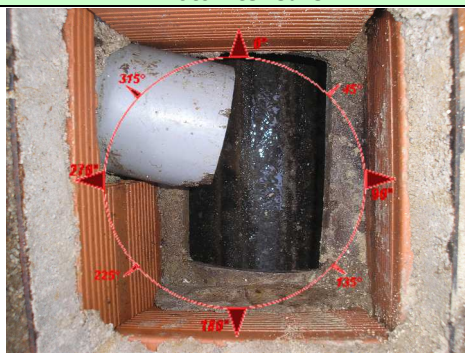
| Photo intérieure | caractéristiques des canalisations | | | | | |

| Désignation | Ouvrage visité | Type d'ouvrage | Regard de visite simple |
| Altimétrie | Cote tampon NGF : NR m | Profondeur : 0,450 m | Cote radier NGF : NR m |

| Photo intérieure | caractéristiques des canalisations | | | | | |
|---|---|---|---|---|---|---|
| | 1:Arrivée I | 24 ° | Ø200 | Fibro ciment | 0,450 m | NR m |
| | 2:Arrivée II.1 | 302 ° | Ø100 | PVC | 0,250 m | NR m |
| | 8:Exutoire I | 196 ° | Ø200 | Fibro ciment | 0,450 m | NR m |

| Observations sur les collecteurs | |
|---|---|
| 2 | Arrivée en chute |
