## Diagnostic du réseau d'assainissement CCBVIR Réseau d'eaux usées

**RV N°  
 00486  
 Séparatif  
 eaux  
 usées  
 (HY13 B0001)**

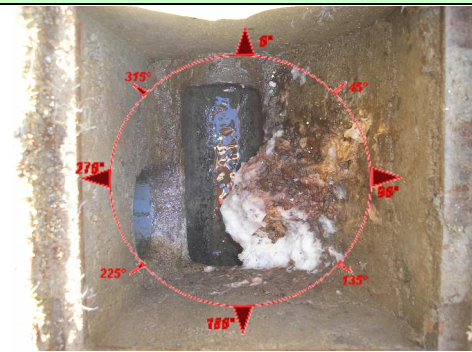
| Photo intérieure | caractéristiques des canalisations | | | | |

| Observations sur les collecteurs | |
|---|---|
| 2 | Arrivée en chute |
| Obstacle dépôts | |

| Observations sur les collecteurs | |
|---|---|
| Hydrocurage | |
