## Diagnostic du réseau d'assainissement CCBVIR Réseau d'eaux usées

**RV N°  
 00490  
 Séparatif  
 eaux  
 usées  
 (HY13 B0001)**

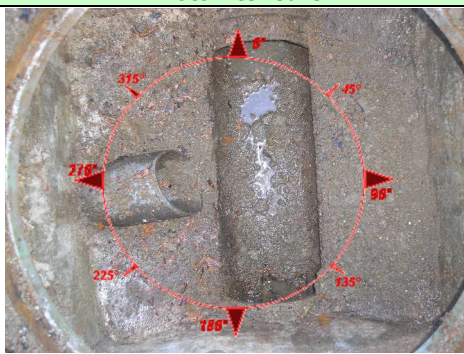
| Photo intérieure | caractéristiques des canalisations | | | | | |

| <b>Désignation</b> | Ouvrage visité | <b>Type d'ouvrage</b> | Regard de visite simple |

| <b>Altimétrie</b> | Cote tampon NGF : NR m | Profondeur : 0,550 m | Cote radier NGF : NR m |

| Photo intérieure | caractéristiques des canalisations | | | | | |
|---|---|---|---|---|---|---|
| | Collecteur | Angle | Géométrie | Nature | FE/TN | FE/NGF |
| | 1:Arrivée I | 27 ° | Ø200 | Fibro ciment | 0,550 m | NR m |
| | 2:Arrivée II.1 | 295 ° | Ø120 | Fibro ciment | 0,400 m | NR m |
| | 8:Exutoire I | 189 ° | Ø200 | Fibro ciment | 0,550 m | NR m |

| Observations sur les collecteurs | |
|---|---|
| 2 | Arrivée en chute |
