# Diagnostic du réseau d'assainissement CCBVIR Réseau d'eaux usées

**RV N°  
00493  
Séparatif  
eaux  
usées  
(HY13 B0001)**

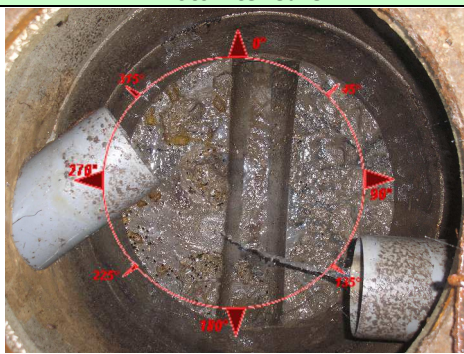
| Photo intérieure | caractéristiques des canalisations | | | | | |

| Photo intérieure | caractéristiques des canalisations | | | | | |
|---|---|---|---|---|---|---|
| | 1:Arrivée I | 212 ° | Ø200 | PVC | 1,500 m | NR m |
| | 2:Arrivée II.1 | 127 ° | Ø200 | PVC | 0,500 m | NR m |
| | 3:Arrivée II.2 | 280 ° | Ø200 | PVC | 0,600 m | NR m |
| | 8:Exutoire I | 21 ° | Ø200 | PVC | 1,500 m | NR m |

| Observations sur les collecteurs | |
|---|---|
| 2 | Arrivée en chute |
| 3 | Arrivée en chute |
