# Diagnostic du réseau d'assainissement CCBVIR Réseau d'eaux usées

**RV N°  
00496  
Séparatif  
eaux  
usées  
(HY13 B0001)**

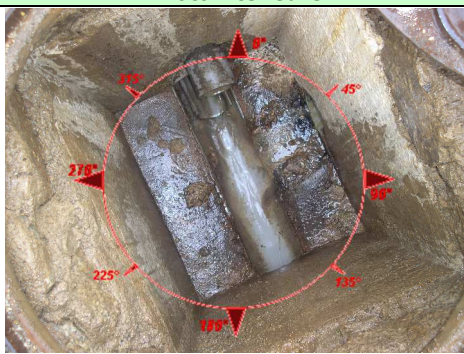
| Photo intérieure | caractéristiques des canalisations | | | | | |

| <b>Désignation</b> | Ouvrage visité | <b>Type d'ouvrage</b> | Regard de visite simple |
| <b>Altimétrie</b> | Cote tampon NGF : NR m | Profondeur : 1,000 m | Cote radier NGF : NR m |

| Photo intérieure | caractéristiques des canalisations | | | | | |
|---|---|---|---|---|---|---|
| | 1:Arrivée I | 350 ° | Ø120 | PVC | 0,800 m | NR m |
| | 2:Arrivée II.1 | 339 ° | Ø120 | PVC | 1,000 m | NR m |
| | 3:Arrivée II.2 | 97 ° | Ø120 | PVC | 0,950 m | NR m |
| | 8:Exutoire I | 170 ° | Ø150 | PVC | 1,000 m | NR m |

| Observations sur les collecteurs | |
|---|---|
| 1 | Arrivée en chute |
