# Diagnostic du réseau d'assainissement CCBVIR Réseau d'eaux usées

**RV N°  
00499  
Séparatif  
eaux  
usées  
(HY13 B0001)**

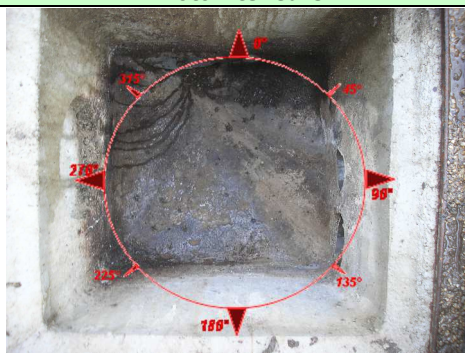
Photo intérieure	caractéristiques des canalisations					
	Collecteur	Angle	Géométrie	Nature	FE/TN	FE/NGF

1:Arrivée I	83 °	Ø75	PVC	0,400 m	NR m
	2:Arrivée II.1	102 °	Ø90	PVC	0,400 m	NR m
	8:Exutoire I	356 °	Ø150	PVC	NR m	NR m

Observations sur les collecteurs	
1	Arrivée en chute
2	Arrivée en chute
8	Arrivée en chute
Observations sur la cunette	
Observations sur le regard	
Travaux proposés
