Diagnostic du réseau d'assainissement CCBVIR Réseau d'eaux usées

**RV N°
 00500
 Séparatif
 eaux
 usées
 (HY13 B0001)**

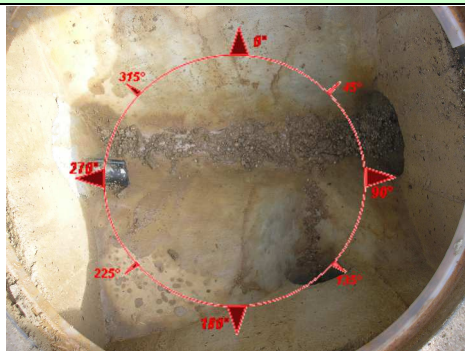
Photo intérieure	caractéristiques des canalisations

Collecteur	Angle	Géométrie	Nature	FE/TN	FE/NGF
	1:Arrivée I	287 °	Ø50	Poly Ethylène	0,450 m	NR m
	2:Arrivée II.1	185 °	Ø120	PVC	0,500 m	NR m
	8:Exutoire I	104 °	Ø200	PVC	0,600 m	NR m

Observations sur les collecteurs	
1	Arrivée en chute
2	Arrivée en chute
8
