# Diagnostic du réseau d'assainissement CCBVIR Réseau d'eaux usées

**RV N°  
00501  
Séparatif  
eaux  
usées  
(HY13 B0001)**

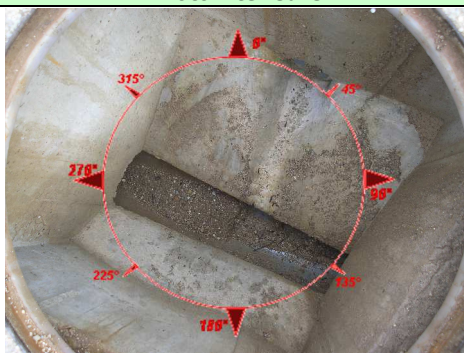
| Photo intérieure | caractéristiques des canalisations | | | | | |

| Photo intérieure | caractéristiques des canalisations | | | | | |
|---|---|---|---|---|---|---|
| | 1:Arrivée I | 279 ° | Ø200 | PVC | 0,900 m | NR m |
| | 2:Arrivée II.1 | 5 ° | Ø120 | PVC | 0,750 m | NR m |
| | 8:Exutoire I | 103 ° | Ø200 | PVC | 0,900 m | NR m |

| Observations sur les collecteurs | |
|---|---|
| 2 | Arrivée en chute |
