Diagnostic du réseau d'assainissement CCBVIR Réseau d'eaux usées

**RV N°
 00511
 Séparatif
 eaux
 usées
 (HY13 B0001)**

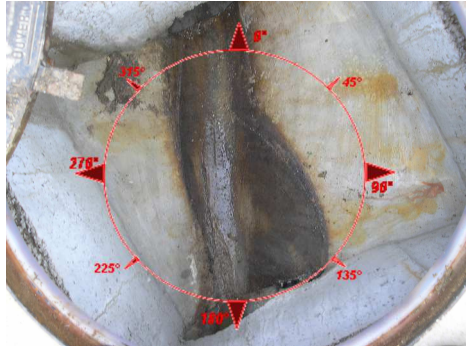
Photo intérieure	caractéristiques des canalisations					
	Collecteur	Angle	Géométrie	Nature	FE/TN	FE/NGF

Désignation	Ouvrage visité	Type d'ouvrage	Regard de visite simple
Altimétrie	Cote tampon NGF : NR m	Profondeur : 0,750 m	Cote radier NGF : NR m
Debit eau claire parasite (QECF)	NR l/s

1:Arrivée I	155 °	Ø200	Fibro ciment	0,570 m	NR m
	2:Arrivée II.1	126 °	Ø32	Poly Ethylène	0,500 m	NR m
	3:Arrivée II.2	116 °	Ø32	Poly Ethylène	0,500 m	NR m
	8:Exutoire I	323 °	Ø200	PVC	0,750 m	NR m

Observations sur les collecteurs	
1	Arrivée en chute
2	Arrivée en chute
3	Arrivée en chute
8
