## Diagnostic du réseau d'assainissement CCBVIR Réseau d'eaux usées

**RV N°  
 00518  
 Séparatif  
 eaux  
 usées  
 (HY13 B0001)**

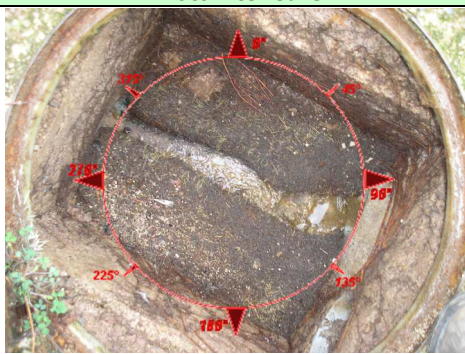
| Photo intérieure | caractéristiques des canalisations | | | | | |

| Observations sur les collecteurs | |
|---|---|
| 2 | Arrivée en chute |
| Présence de racines | Obstacle dépôts |

| Observations sur les collecteurs | |
|---|---|
| Hydrocurage | Réhabilitation ponctuelle |
