# Diagnostic du réseau d'assainissement CCBVIR Réseau d'eaux usées

**RV N°  
 00519  
 Séparatif  
 eaux  
 usées  
 (HY13 B0001)**

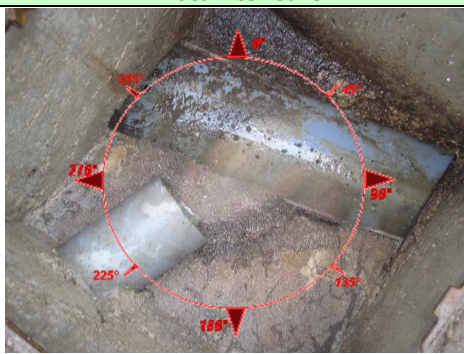
| Photo intérieure | caractéristiques des canalisations | | | | | |

| Observations sur les collecteurs | |
|---|---|
| 2 | Arrivée en chute |
