**Diagnostic du réseau
 d'assainissement
 CCBVIR
 Réseau d'eaux usées**

**RV N°
 00520
 Séparatif
 eaux
 usées
 (HY13 B0001)**

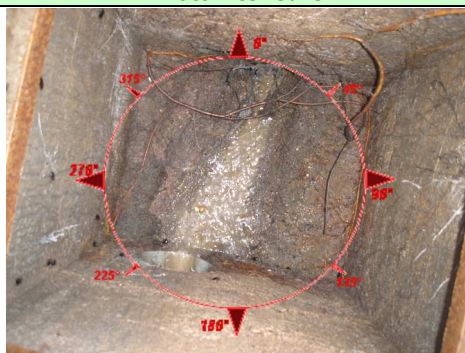
Photo intérieure	caractéristiques des canalisations					
	Collecteur	Angle	Géométrie	Nature	FE/TN	FE/NGF

1: Arrivée I	144 °	Ø200	PVC	0,950 m	NR m
	8: Exutoire I	1 °	Ø200	PVC	0,950 m	NR m

Observations sur la cunette	
Présence de racines

Travaux proposés	
Réhabilitation ponctuelle
