Diagnostic du réseau d'assainissement CCBVIR Réseau d'eaux usées

**RV N°
00521
Séparatif
eaux
usées
(HY13 B0001)**

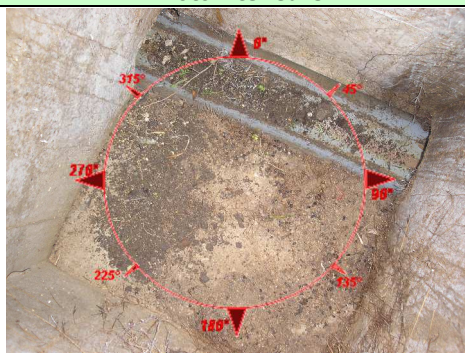
Photo intérieure	caractéristiques des canalisations					
	Collecteur	Angle	Géométrie	Nature	FE/TN	FE/NGF

Observations sur les collecteurs	
1	
2	Arrivée en chute
8	
Observations sur la cunette	
Présence de racines	
Observations sur le regard	
Travaux proposés	
Réhabilitation ponctuelle

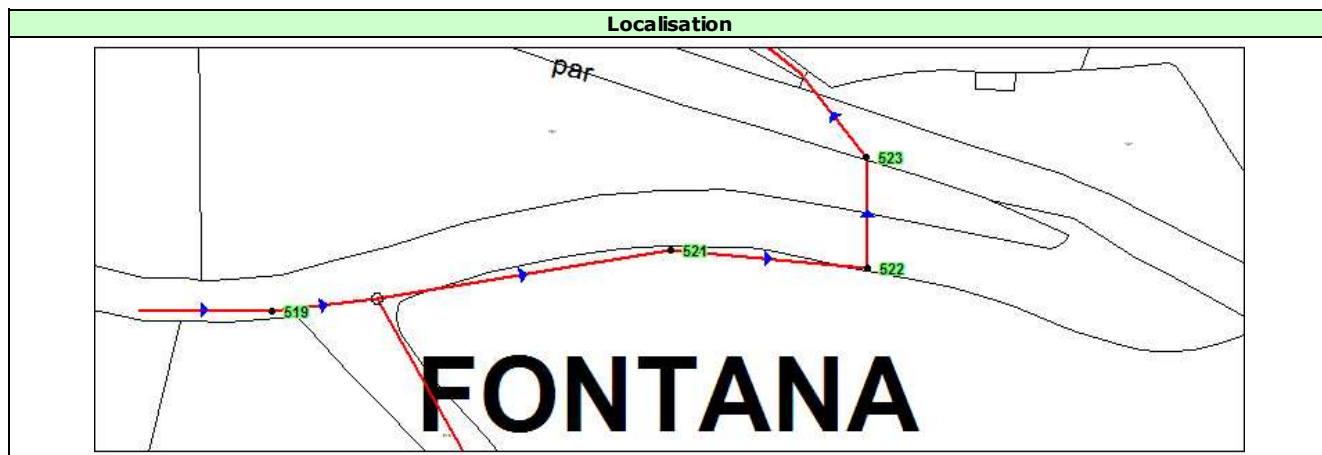
1:Arrivée I	251 °	Ø200	PVC	0,800 m	NR m
	2:Arrivée II.1	156 °	Ø100	PVC	0,400 m	NR m
	8:Exutoire I	73 °	Ø200	PVC	0,800 m	NR m
