## Diagnostic du réseau d'assainissement CCBVIR Réseau d'eaux usées

**RV N°  
00528  
Séparatif  
eaux  
usées  
(HY13 B0001)**

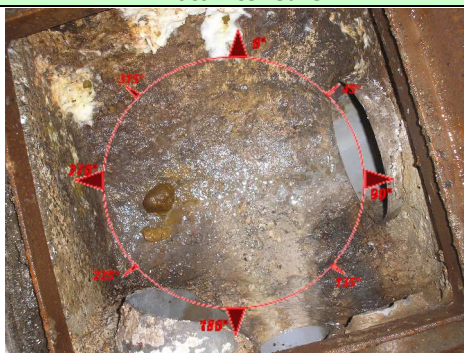
| Photo intérieure | caractéristiques des canalisations | | | | | |

| Photo intérieure | caractéristiques des canalisations | | | | | |
|---|---|---|---|---|---|---|
| | 1:Arrivée I | 236 ° | Ø150 | PVC | 0,200 m | NR m |
| | 2:Arrivée II.1 | 196 ° | Ø100 | PVC | 0,150 m | NR m |
| | 3:Arrivée II.2 | 170 ° | Ø100 | PVC | 0,340 m | NR m |
| | 8:Exutoire I | 83 ° | Ø200 | PVC | 0,340 m | NR m |

| Observations sur les collecteurs | |
|---|---|
| 1 | Arrivée en chute |
| 2 | Arrivée en chute |
