# **Diagnostic du réseau d'assainissement CCBVIR Réseau d'eaux usées**

**RV N°  
 00532  
 Séparatif  
 eaux  
 usées  
 (HY13 B0001)**

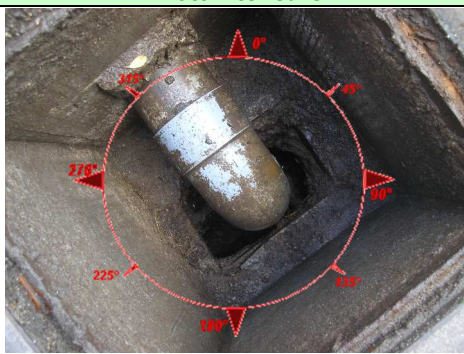
| Photo intérieure | caractéristiques des canalisations | | | | | |

| Observations sur les collecteurs | |
|---|---|
| 2 | Arrivée en chute |
| Obstacle dépôts | |

| Observations sur les collecteurs | |
|---|---|
| Hydrocurage | |
