Diagnostic du réseau d'assainissement CCBVIR Réseau d'eaux usées

**RV N°
00537
Séparatif
eaux
usées
(HY13 B0001)**

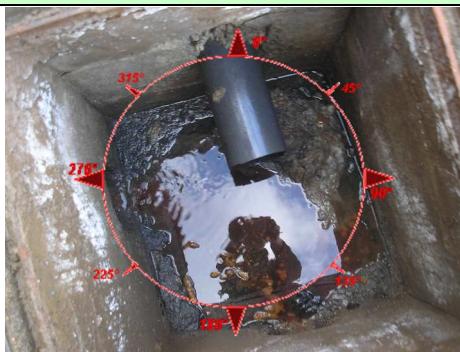
Photo intérieure	caractéristiques des canalisations					
	Collecteur	Angle	Géométrie	Nature	FE/TN	FE/NGF

1:Arrivée I	264 °	Ø150	béton	0,700 m	NR m
	2:Arrivée II.1	355 °	Ø120	PVC	0,500 m	NR m
	8:Exutoire I	167 °	Ø150	béton	0,700 m	NR m

Observations sur les collecteurs	
1	
2	Arrivée en chute
8

Observations sur la cunette	
Obstacle dépôts	Absence de cunette

Observations sur le regard	
Hydrocurage

Travaux proposés	
Hydrocurage
