Désignation	Ouvrage visité	Type d'ouvrage	Regard de visite simple
Altimétrie	Cote tampon NGF : NR m	Profondeur : 0,500 m	Cote radier NGF : NR m
Debit eau claire parasite (QECF)	NR l/s

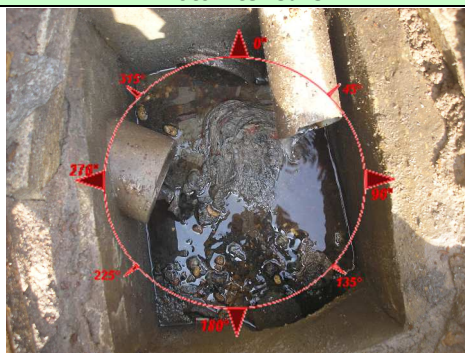
Photo intérieure	caractéristiques des canalisations					
	Collecteur	Angle	Géométrie	Nature	FE/TN	FE/NGF

1:Arrivée I	347 °	Ø150	béton	0,500 m	NR m
	2:Arrivée II.1	286 °	Ø120	Fibro ciment	0,400 m	NR m
	3:Arrivée II.2	17 °	Ø100	PVC	0,350 m	NR m
	8:Exutoire I	124 °	Ø200	béton	0,500 m	NR m

Observations sur les collecteurs	
1	
2	Arrivée en chute
3	Arrivée en chute
8

Observations sur la cunette	
Obstacle dépôts	Absence de cunette

Travaux proposés	
Hydrocurage
