# Diagnostic du réseau d'assainissement CCBVIR Réseau d'eaux usées

**RV N°  
00540  
Séparatif  
eaux  
usées  
(HY13 B0001)**

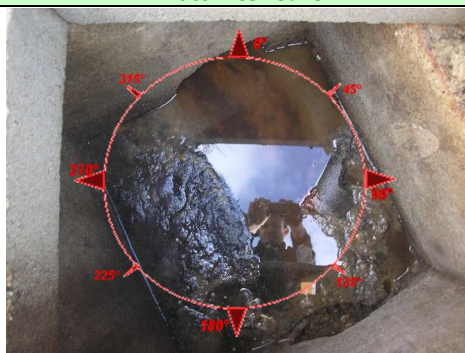
Photo intérieure	caractéristiques des canalisations					
	Collecteur	Angle	Géométrie	Nature	FE/TN	FE/NGF

<b>Désignation</b>	Ouvrage visité	<b>Type d'ouvrage</b>	Regard de visite simple
<b>Altimétrie</b>	Cote tampon NGF : NR m	Profondeur : 0,900 m	Cote radier NGF : NR m
<b>Debit eau claire parasite (QECP)</b>	NR l/s

1:Arrivée I	335 °	Ø200	béton	0,900 m	NR m
	8:Exutoire I	172 °	Ø300	PVC	0,900 m	NR m

Observations sur la cunette	
Obstacle dépôts	Absence de cunette

Travaux proposés	
Hydrocurage
