Diagnostic du réseau d'assainissement CCBVIR Réseau d'eaux usées

**RV N°
00544
Séparatif
eaux
usées
(HY13 B0001)**

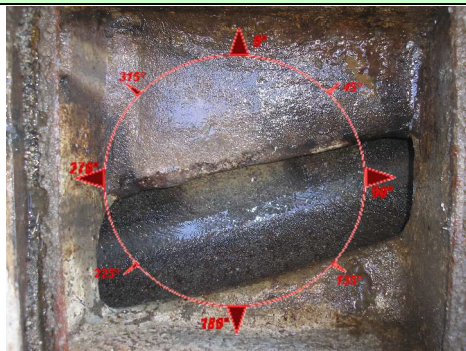
Photo intérieure	caractéristiques des canalisations

Désignation	Ouvrage visité	Type d'ouvrage	Regard de visite simple
Altimétrie	Cote tampon NGF : NR m	Profondeur : 0,450 m	Cote radier NGF : NR m
Debit eau claire parasite (QECP)	NR l/s

Collecteur	Angle	Géométrie	Nature	FE/TN	FE/NGF
	1:Arrivée I	211 °	Ø200	Fibro ciment	0,450 m	NR m
	2:Arrivée II.1	249 °	Ø100	PVC	0,150 m	NR m
	8:Exutoire I	1 °	Ø200	Fibro ciment	0,450 m	NR m

Observations sur les collecteurs	
1	
2	Arrivée en chute
8	
Observations sur la cunette	
Observations sur le regard	
Travaux proposés
