# **Diagnostic du réseau d'assainissement CCBVIR Réseau d'eaux usées**

**RV N°  
 00545  
 Séparatif  
 eaux  
 usées  
 (HY13 B0001)**

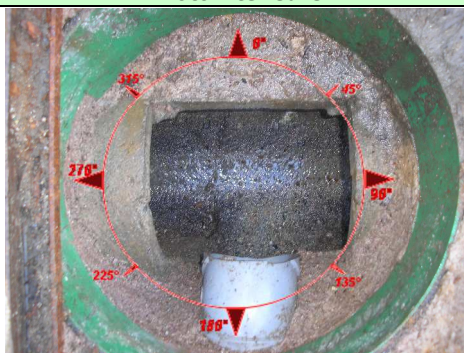
| Photo intérieure | caractéristiques des canalisations | | | | | |

| Observations sur les collecteurs | |
|---|---|
| 2 | Arrivée en chute |
