## Diagnostic du réseau d'assainissement CCBVIR Réseau d'eaux usées

**RV N°  
00546  
Séparatif  
eaux  
usées  
(HY13 B0001)**

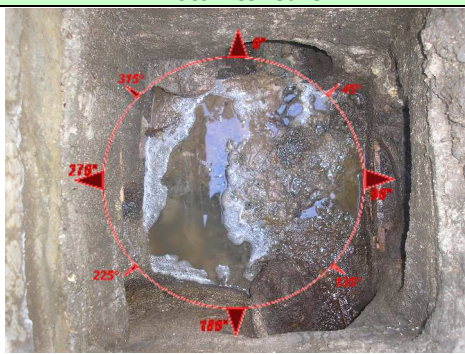
| Photo intérieure | caractéristiques des canalisations | | | | | |

| Observations sur les collecteurs | |
|---|---|
| Obstacle dépôts | Absence de cunette |

| Observations sur les collecteurs | |
|---|---|
| Hydrocurage | |
