## Diagnostic du réseau d'assainissement CCBVIR Réseau d'eaux usées

**RV N°  
00547  
Séparatif  
eaux  
usées  
(HY13 B0001)**

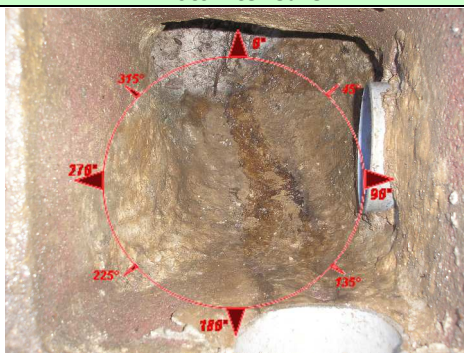
| Photo intérieure | caractéristiques des canalisations | | | | | |

| Photo intérieure | caractéristiques des canalisations | | | | | |
|---|---|---|---|---|---|---|
| | Collecteur | Angle | Géométrie | Nature | FE/TN | FE/NGF |
| | 1:Arrivée I | 57 ° | Ø150 | Fibro ciment | 0,300 m | NR m |
| | 2:Arrivée II.1 | 153 ° | Ø100 | PVC | 0,150 m | NR m |
| | 3:Arrivée II.2 | 31 ° | | Fibro ciment | 0,460 m | NR m |
| | 8:Exutoire I | 242 ° | Ø200 | Fibro ciment | 0,460 m | NR m |

| Observations sur les collecteurs | |
|---|---|
| 1 | Arrivée en chute |
| 2 | Arrivée en chute |
