Diagnostic du réseau d'assainissement CCBVIR Réseau d'eaux usées

**RV N°
 00548
 Séparatif
 eaux
 usées
 (HY13 B0001)**

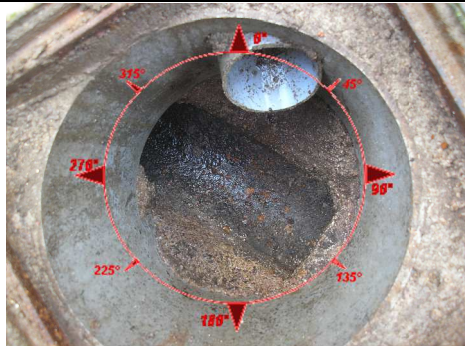
Photo intérieure	caractéristiques des canalisations

Désignation	Ouvrage visité	Type d'ouvrage	Regard de visite simple
Altimétrie	Cote tampon NGF : NR m	Profondeur : 0,540 m	Cote radier NGF : NR m
Debit eau claire parasite (QECP)	NR l/s

Collecteur	Angle	Géométrie	Nature	FE/TN	FE/NGF
	1:Arrivée I	111 °	Ø150	Fibro ciment	0,540 m	NR m
	2:Arrivée II.1	346 °	Ø100	PVC	0,200 m	NR m
	8:Exutoire I	234 °	Ø150	Fibro ciment	0,540 m	NR m

Observations sur les collecteurs	
1	
2	Arrivée en chute
8	
Observations sur la cunette	
Observations sur le regard	
Travaux proposés
