# Diagnostic du réseau d'assainissement CCBVIR Réseau d'eaux usées

**RV N°  
00549  
Séparatif  
eaux  
usées  
(HY13 B0001)**

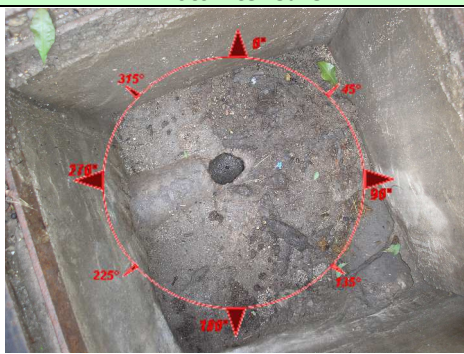
| Photo intérieure | caractéristiques des canalisations | | | | |

| Observations sur les collecteurs | |
|---|--|
| Regard borgne | |
