Diagnostic du réseau d'assainissement CCBVIR Réseau d'eaux usées

**RV N°
 00572
 Séparatif
 eaux
 usées
 (HY13 B0001)**

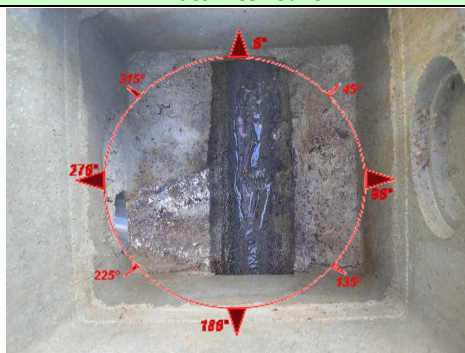
Photo intérieure	caractéristiques des canalisations					
	Collecteur	Angle	Géométrie	Nature	FE/TN	FE/NGF

1:Arrivée I	181 °	Ø150	Fibro ciment	0,920 m	NR m
	2:Arrivée II.1	274 °	Ø120	PVC	0,750 m	NR m
	8:Exutoire I	1 °	Ø200	béton	0,980 m	NR m

Observations sur les collecteurs	
1	
2	Arrivée en chute
8	
Observations sur la cunette	
Observations sur le regard	
Travaux proposés
