**Diagnostic du réseau
d'assainissement
CCBVIR
Réseau d'eaux usées**

**RV N°
00574
Séparatif
eaux
usées
(HY13 B0001)**

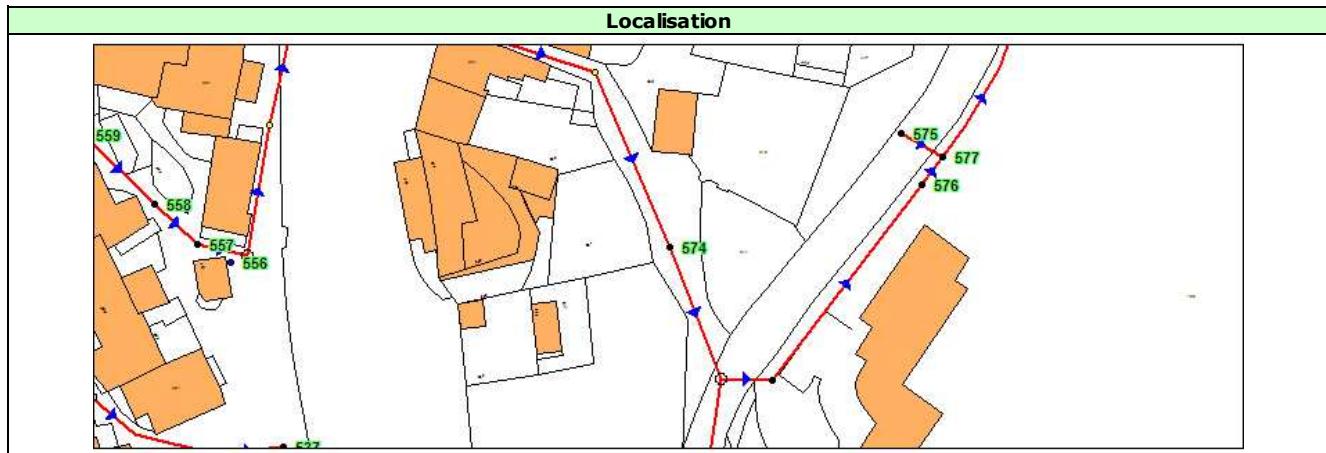
Désignation	Ouvrage visité	Type d'ouvrage	Regard de visite simple
Altimétrie	Cote tampon NGF : NR m	Profondeur : 0,500 m	Cote radier NGF : NR m
Debit eau claire parasite (QECP)	NR l/s

Photo intérieure	caractéristiques des canalisations					
	Collecteur	Angle	Géométrie	Nature	FE/TN	FE/NGF
	1:Arrivée I	338 °	Ø200	Fibro ciment	0,500 m	NR m
	2:Arrivée II.1	67 °	Ø100	PVC	0,350 m	NR m
	8:Exutoire I	158 °	Ø200	Fibro ciment	0,500 m	NR m

Observations sur les collecteurs	
1	
2	Arrivée en chute
8
